BELCAR
AUTOMOTIVE SERVICES

INSPECTIE RAPPORT

Klant	BRENT N	Datum	19-08-2025
Bestuurder	Achmed Isayev	Tijdstip	12:00
Dossier	135161	Locatie	-

Nummerplaat	5S89418	KM-stand	72583
Chassis	WBA71AB0X05S89418	1ste inschrijving	
Merk / Model	X1	Brandstof	
Kleur		Brandstof niveau	2/8

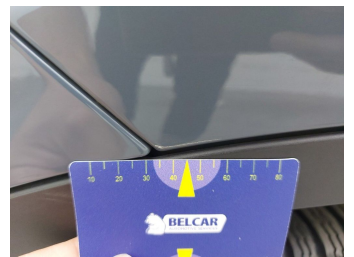
exterior	(NL)WingFL	(NL)WING FL	Herstellen + spuiten
----------	------------	-------------	----------------------
