# INSPECTIE RAPPORT

<b>Nummerplaat</b>	5U86885	<b>KM-stand</b>	108526
<b>Chassis</b>	WBA6V110505U86885	<b>1ste inschrijving</b>	3-2-2022 00:00:00
<b>Merk / Model</b>	216i Gran Tourer	<b>Brandstof</b>	
<b>Kleur</b>		<b>Brandstof niveau</b>	3/8

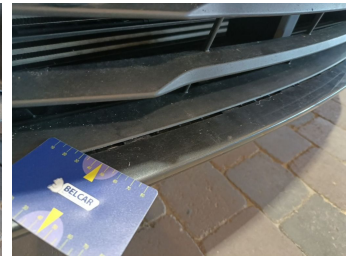
exterior	(NL)BumperF	(NL)BUMPER FRONT	Herstellen + spuiten
----------	-------------	------------------	----------------------

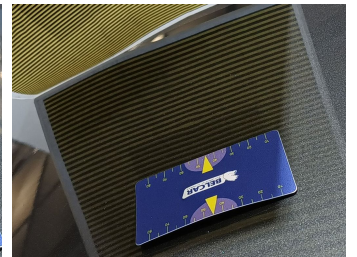
exterior	(NL)Bonnet	(NL)BONNET	SR - PDR
----------	------------	------------	----------
